基安安発第 0723003 号
平成 20 年 7 月 23 日

厚生労働省労働基準局
安全衛生部安全課長

コンクリートポンプ車による労働災害の防止について

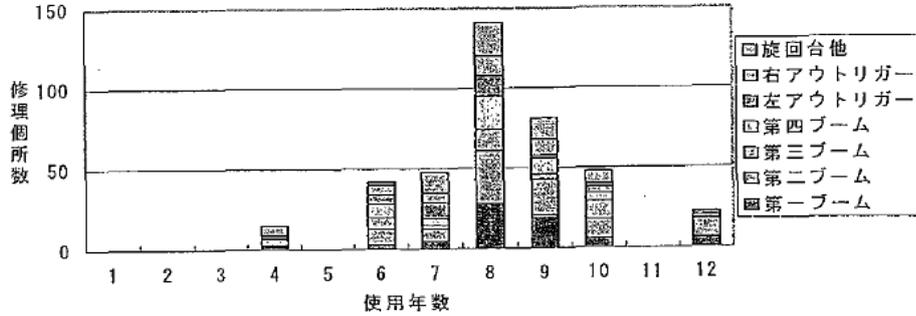
図 修理箇所数(部位別)の使用年数別分布

社団法人日本建設機械化協会コンクリートポンプ車総合改善委員会第 2 分科会から、コンクリートポンプ車は使用年数 4 年でブーム等の修理を行っている例があるとの別添調査結果とともに、き裂が疑わしい場合は超音波探傷器等で詳細検査を行うことを推奨する旨の提言が示されました。

部位別の総修理箇所数を示す。各部位ともほぼ同じ状況で、き裂等が生じ、修理を施している。

- 1 車両系建設機械の定期自主検査指針の「6.1.6(1)a ブーム」の「打こん及び局部的なへこみ並びに溶接部のき裂及び損傷の有無を調べる。」の項及び「6.1.9 及び 6.1.10(3)a ビーム、ビームボックス及びフロート」の「き裂及び変形の有無を調べる。」の項中、「き裂が疑わしい場合」には、「製造されて 4 年以上経過した場合及び応力がかかる部材が溶接等で補修された場合」が含まれること。
- 2 車両系建設機械の定期自主検査指針の「6.1.6(1)a ブーム」の「打こん及び局部的なへこみ並びに溶接部のき裂及び損傷の有無を調べる。」の項及び「6.1.9 及び 6.1.10(3)a ビーム、ビームボックス及びフロート」の「き裂及び変形の有無を調べる。」の項の「探傷器等で調べる。」の方法としては、ブーム内面の溶接箇所等浸透探傷法による検査が困難な箇所については超音波探傷器等で調べることが適当であること。
なお、超音波探傷器等による測定を外部の者に委託する場合には、検査員が測定箇所・方法等を指示する等により受託者による裁量の余地がない検査方法とするとともに、車両系建設機械の定期自主検査指針に基づく異常の有無等の判定は検査員が行うこと。
