## 第6章 更なる安全の確保に向けて

## 参考資料－1 死亡事故事例

### 【事例1】 雑司ヶ谷幹線再構築工事 事故（東京都）

## 【事例2】 雨水暗渠内における維持管理作業時の事故（広島市）

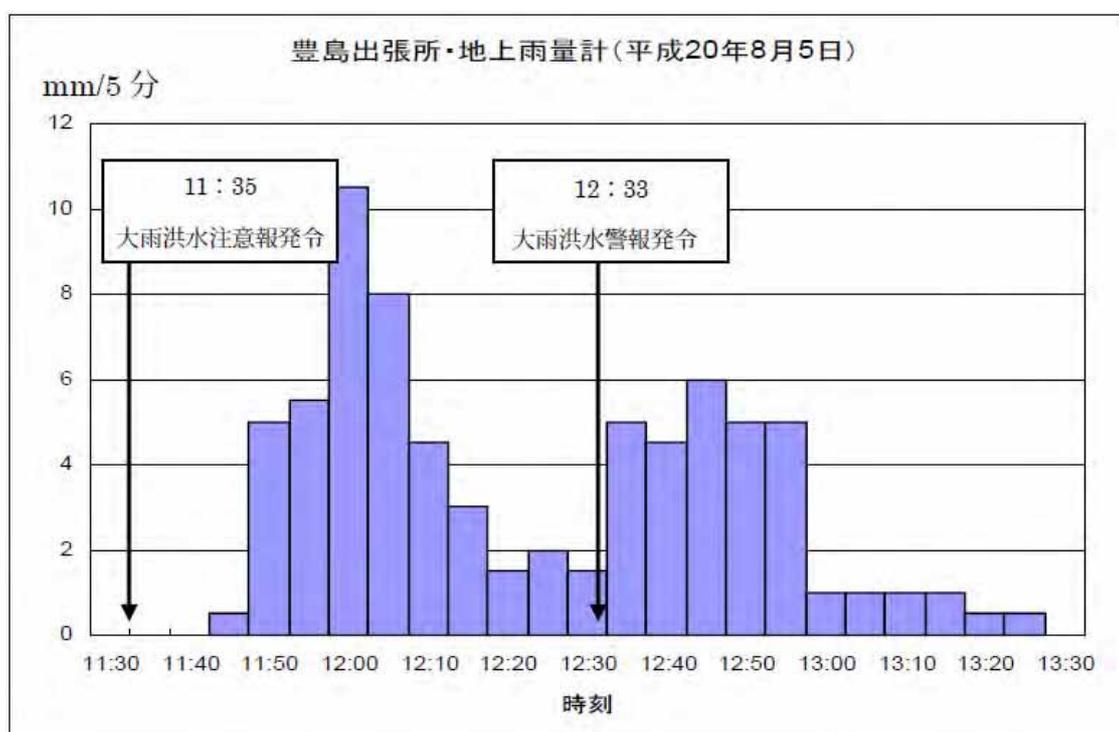
図1－1 豊島出張所の地上雨量計の観測結果

作業現場より150m離れた下水道局の豊島出張所にある地上雨量計(図1-1)では、午前11時50分に0.5mmの最初の雨を記録しており、そのわずか3分後の午前11時53分からの1時間に時間最大降雨量57.5mmを記録している。また、午前11時50分から午後6時35分までの総降雨量は134mmであった。

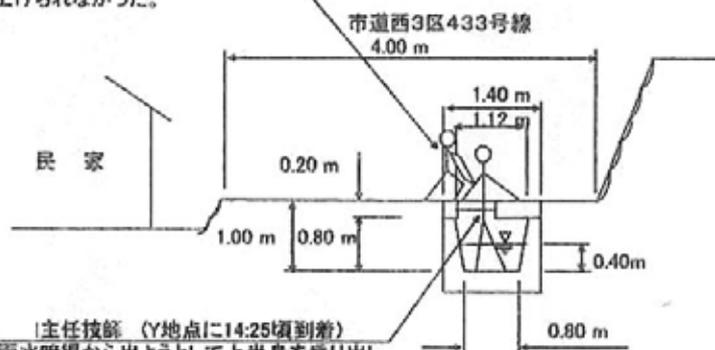
図1-8 災害発生状況図 (流された地点)

- (ア) 被災職員は地上からのサポートを指示し、暗渠頂版の小さな開口部から地上職員と連絡を取り合いながら四つん這いの状態で下流側に向かい調査を続けた。
- (イ) 調査開始後 10 分ほど（出口まで残り 60m 程度となったところで、雨が降り始め、直後に激しい雷雨となった。
- (ウ) 坑内の職員が地上に出ようと地面に手をかけた瞬間、轟音とともに水深 40cm ほどの鉄砲水が襲ってきたため、地面に両手をつき上半身を乗りだすようにして踏ん張っていた。地上職員も引き上げようとしていたが、水流が強く流された。

主任技師が足元をすくわれたのを見て、急いで体を掴み引き上げようとしたが、水流は強く、引き上げられなかった。

主任技師 (Y地点に14:25頃到着)  
雨水暗渠から出ようとして上半身を乗り出した時、突然深さ40cm程の水流に襲われ、足元をすくわれた形になり、しばらく踏ん張っていたが踏ん張りきれず流されていった。

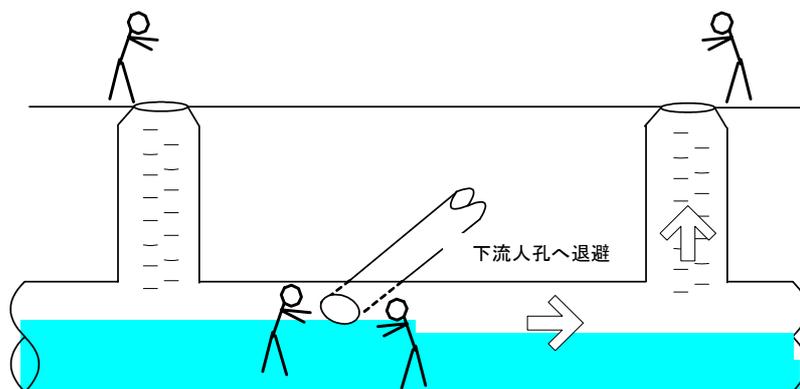
- (1) 本管に接続する取付管の管口仕上を行っている際に夕立があり、水量が増水した。
- (2) 上流人孔へ向かうことが出来なかったため、下流人孔から退避した。

管内にて作業をする場合は、上下流人孔に作業員を配備した。

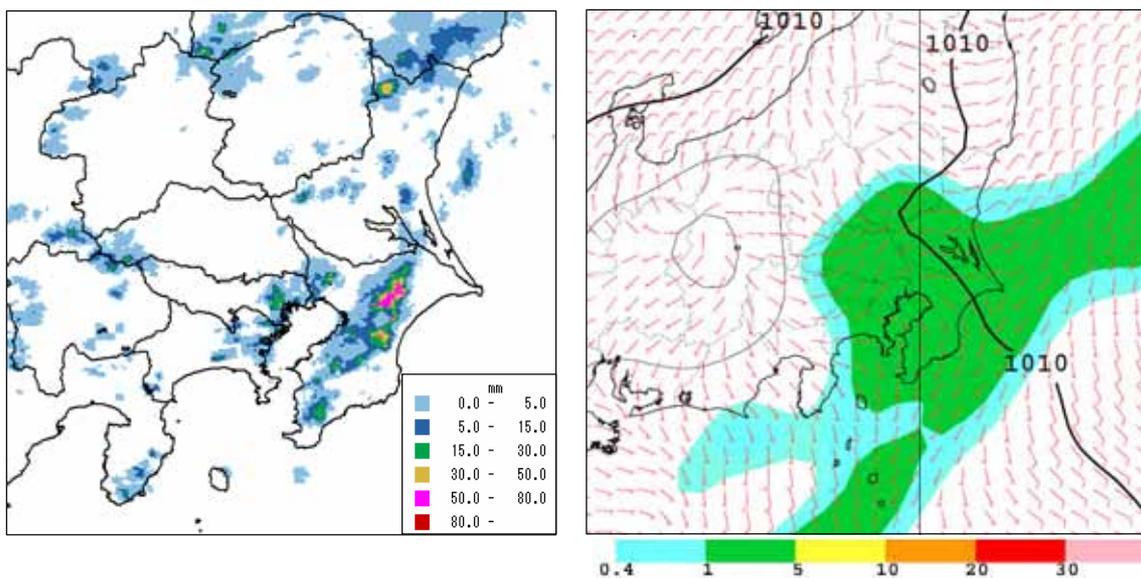
図4-2 左：解析雨量 平成20年8月5日11時～12時（1時間雨量）  
 右：8月4日21時を初期時刻とした数値予報（8月5日9時～12時の3時間雨量予測）

図4-2の左に8月5日11時～12時の実況の1時間降水量を解析雨量で示す。関東地方には降水域が散在する中、千葉県の一部では1時間に50mm以上の強雨が降っている。また、東京都23区では、非常に狭い範囲だが、1時間に30mmの強雨となったところがある。

図4-2の右に8月4日21時を初期時刻とした数値予報による15時間先の予報(8月5日9時～12時の3時間降水量)を示す。東京地方を含む関東地方南部を中心に、3時間に1mm～5mmの降水が計算されており、雨が降りやすい状況は予測されている。

この日は大気の状態が不安定であることが予測されていたので、予測されている降水は積乱雲によるものであり、局所的にはもっと強い降水になることが考えられるが、この段階では大雨注意報や警報に至るような大雨を予測するのは困難である。

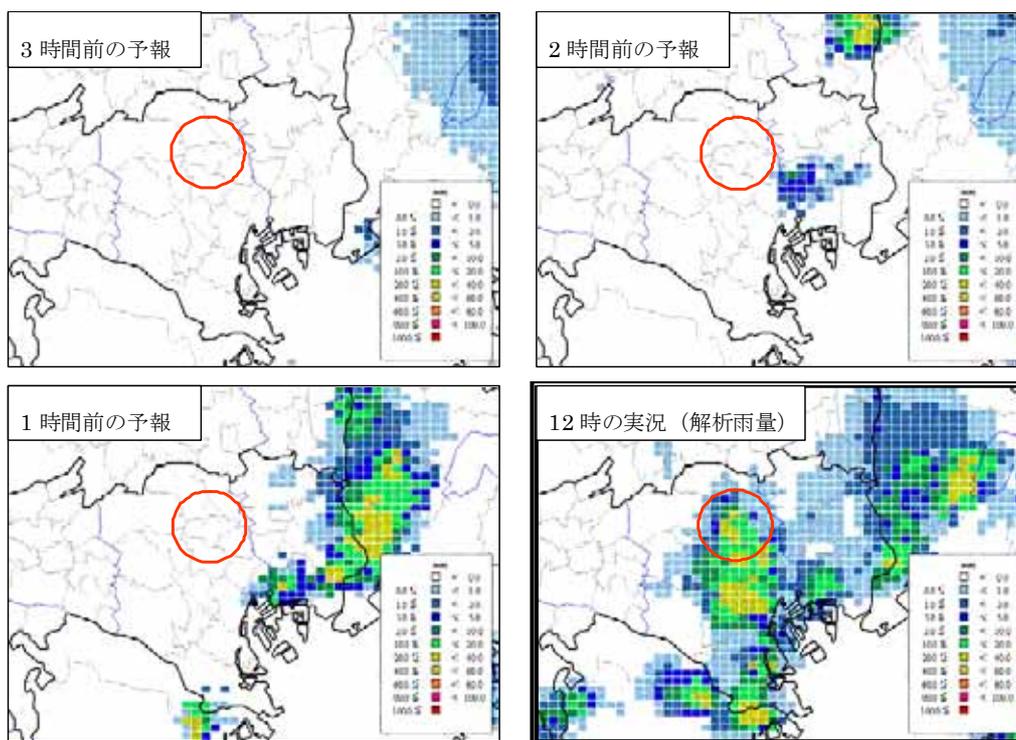
図4-3 降水短時間予報。右下は平成20年8月5日12時までの1時間雨量。  
3時間前からの予報(左上)、2時間前からの予報(右上)、1時間前からの予報(左下)。

図4-3の右下が11～12時までの1時間雨量の実況である。円内にある豊島区では30mmの強雨となっているが、降水短時間予報では1時間前からでも弱い降水さえ予測できてい

ない。これは1時間前の予測の初期時刻である11時00分の段階では、11時40分以降に豊島区に大雨を降らせる雨雲が全く発生していないためである。このように予測の初期時刻に雨雲が発生・発達していない場合、その後大雨になることを降水短時間予報で予測することは不可能である。

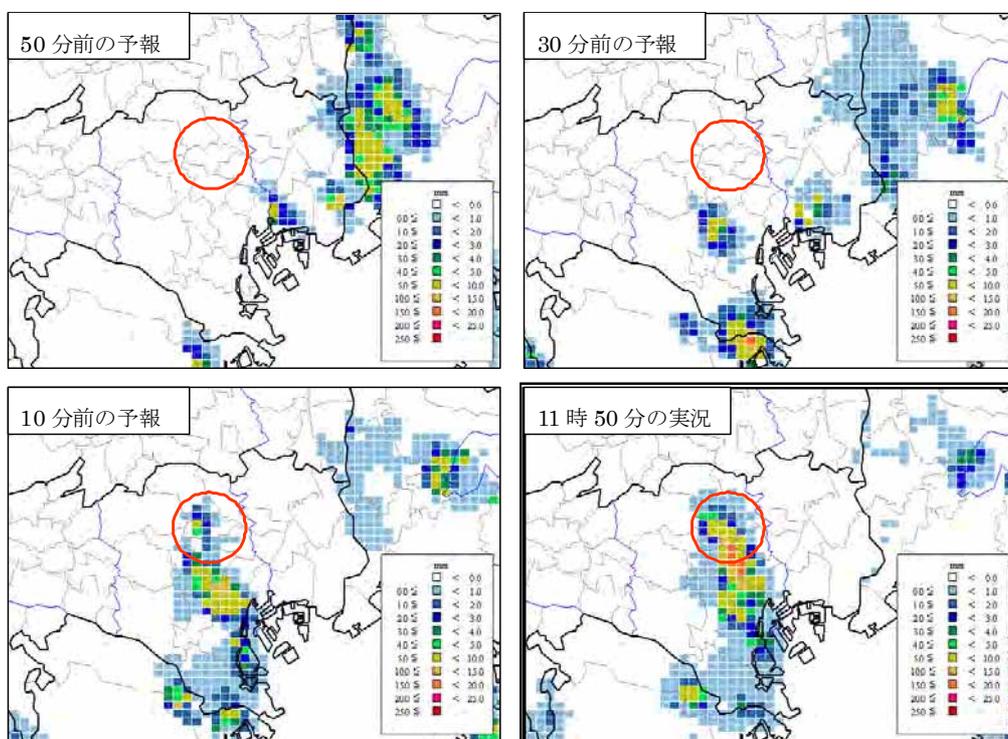
図4-4 降水ナウキャスト。右下は平成20年8月5日11時50分までの10分間雨量。  
50分前からの予報(左上)、30分前からの予報(右上)、10分前からの予報(左下)。

図4-4の右下が豊島区で強雨となった11時40～50分の10分間雨量である。この雨雲の南側の部分は11時00分過ぎに発生し北東進したものだが、豊島区にかかる部分は11時40分に発生したものである。11時00分時点ではこれらの雨雲はまだ発生していないので、降水ナウキャストでは周辺も含めて降水域は予測されていない。10分前の11時40分の段階でやっと豊島区に強雨を予測できたが、それでも実況よりは弱い。

豊島区の大雨は、降水短時間予報や降水ナウキャストでも予測が難しかったといえるが、例えば、11時20分の降水ナウキャストで渋谷区付近に強雨域が急に現れたということは、周辺ではいつどこで突発的な強雨があってもおかしくないことを意味している。
