独立行政法人労働安全衛生総合研究所HP掲載資料

災害復旧建設工事における労働災害防止対策

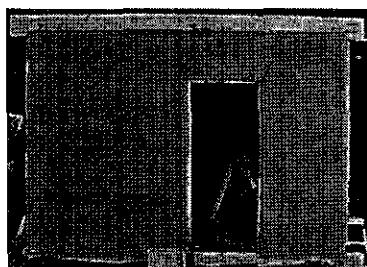
軽微な被害に見えますが、強度は大きく低下しており、余震で簡単に倒壊する危険性があります。
また、表面のモルタル(100kg超)がはがれ落ちる危険性があります。
