【事例7】

ボールベアリングを製造する金属加工業において、旋盤の操作パネルのレイアウトの改善により、視覚機能面の作業負担の軽減に配慮

【事例8】

金属加工業における作業場所、通路等の床面の改善を行い、災害防止のための設備の整備に配慮

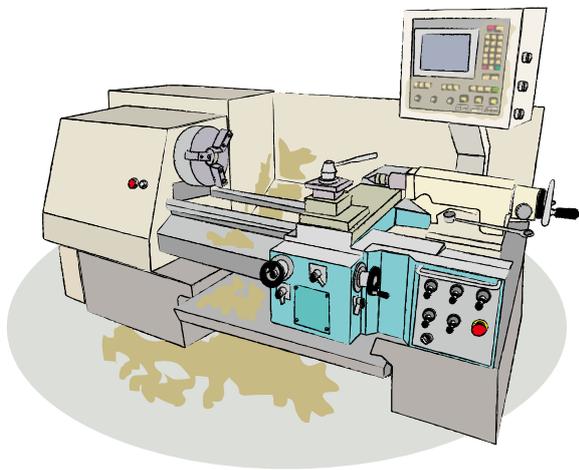
改 善 前

- (1) 旋盤のスイッチ操作パネルの表示部に油膜がついており、表示が見え難く、押し間違いにより旋盤が起動して、とっさの反応が低下していると腕や指を巻込まれる等のおそれがあった。
- (2) 操作パネル上の「固定チャックボタン」、「切削ボタン」、「解除チャックボタン」が近接しており、押し間違いが発生しやすい状況にあった。

旋盤のスイッチ操作パネルの表示部に油膜がついており、表示が見え難く、操作パネル上の「固定チャックボタン」、「切削ボタン」、「解除チャックボタン」が近接しており、押し間違いが発生しやすい状況にあった。

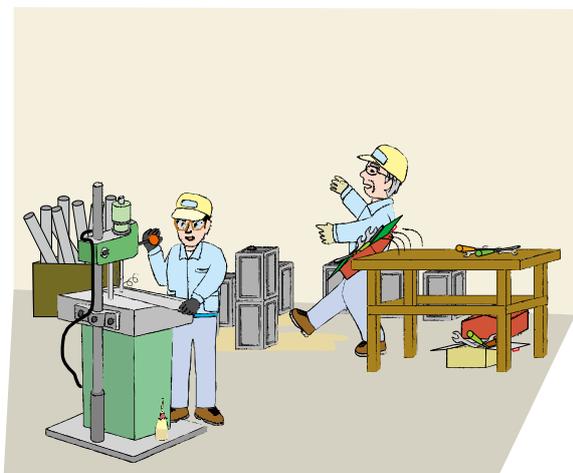
改 善 前

金属加工品組立用の工具や切削用油缶が作業場所に雑然と放置されており、不用意に接触したり落下した時、落下物が作業者の足に当たり、骨折や打撲するおそれがあった。また、油で床が滑りやすく、転倒するおそれがあった。

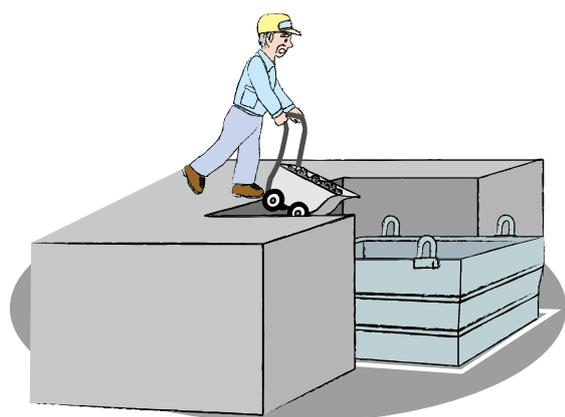
金属原料ブロック切削加工中に発生する切削屑収納コンテナと作業床との間の隙間が大きく、転倒・転落するおそれがあった。
