## 第6章 更なる安全の確保に向けて

## 参考資料－1 死亡事故事例

### 【事例1】 雑司ヶ谷幹線再構築工事 事故（東京都）

## 【事例2】 雨水暗渠内における維持管理作業時の事故（広島市）

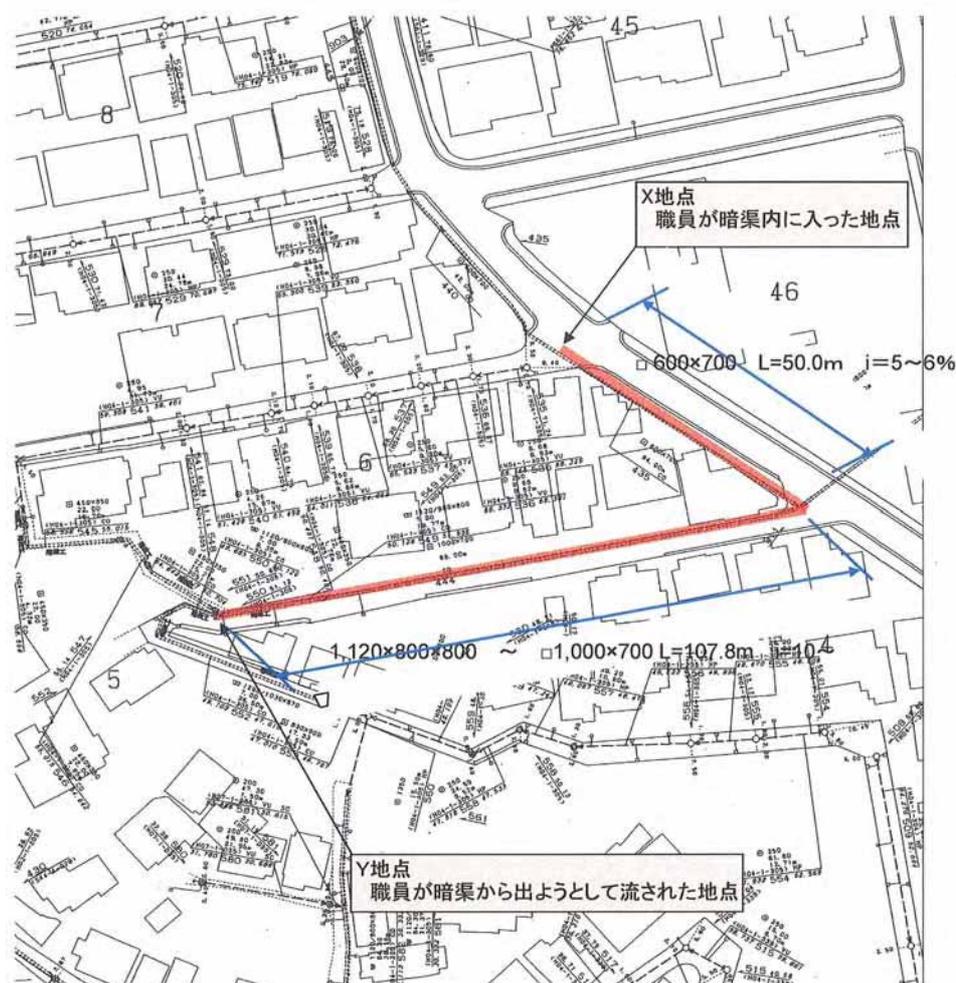
図1-7 施設平面図

事故が発生した暗渠は、団地造成時雨水幹線として設置されたものである。事故が発生した区間は勾配が 5～12%という急勾配であり、事故時の水深は 40cm 程度であったが、相当の流速で水流が強く地上に這い上がることができなかったものと考えられる。
