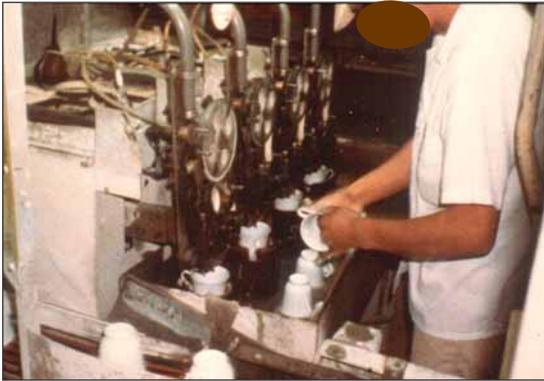
A

コーヒーカップ等の陶磁器製造工場。製造時の金型を電気炉に入れる際の断熱材や素材としてのタルク混入などがあります。タルクには不純物として石綿が混入している場合があります。

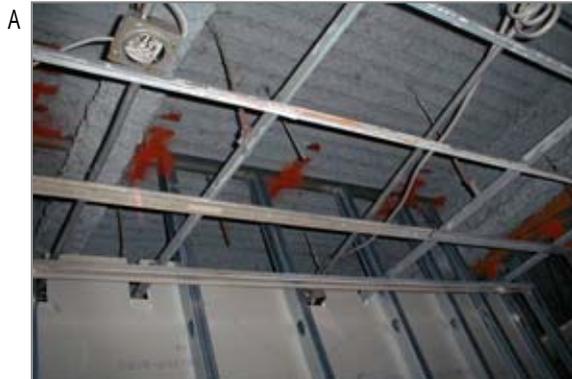
A 吹きつけ石綿のある建物の工事例で電気・衛生・建築業者が作業しました。吹きつけ石綿が除去され赤い鉄骨が見えますが、作業をした際に石綿にばく露した可能性があります。

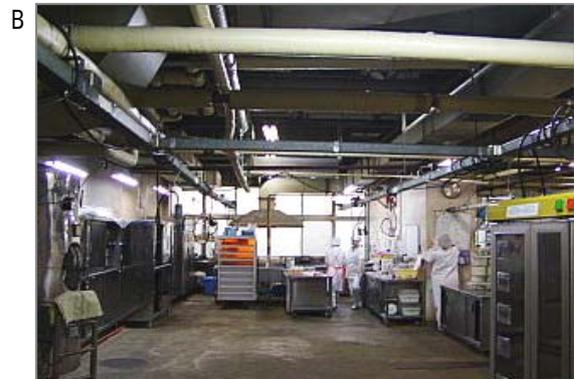
B 大病院の厨房。厨房は火を使う場所ですので、防火や結露防止の目的で石綿の吹きつけがされていることが多いです。こは、天井に石綿が吹きつけられています。

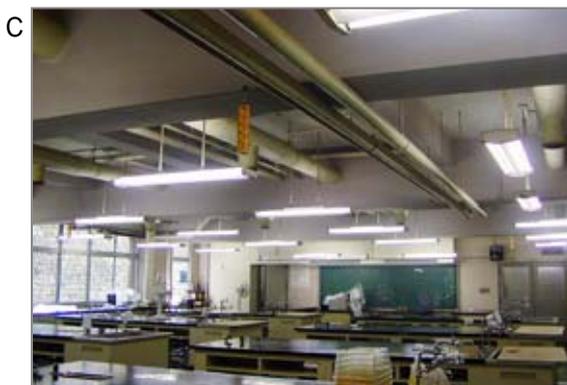
C 学校の実験室の天井に吹きつけ石綿があります。パーナーやアルコールランプなど火を使うため、耐火・結露防止目的と考えられます。一部、大きく脱落している箇所があり、露出した破損部から飛散した石綿に、教員が長期にわたってばく露した可能性があります。

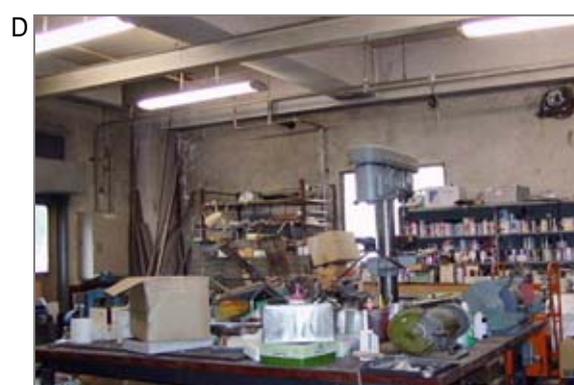
D 工具室。なんでも直せるように電動工具や小道具が揃っています。石綿糸や布もありましたが壁と天井に吹きつけられている青石綿のほうに影響は大きいと考えられます。

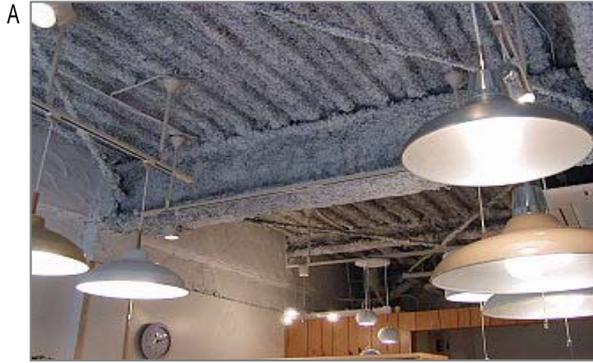
店舗、ヘヤーサロン、ゲームセンター等の耐火被覆の露出天井。石綿含有吹きつけの場合、劣化や損傷により石綿繊維が飛散し、このような環境で労働をした従業員が長期にわたってばく露をする可能性があります。

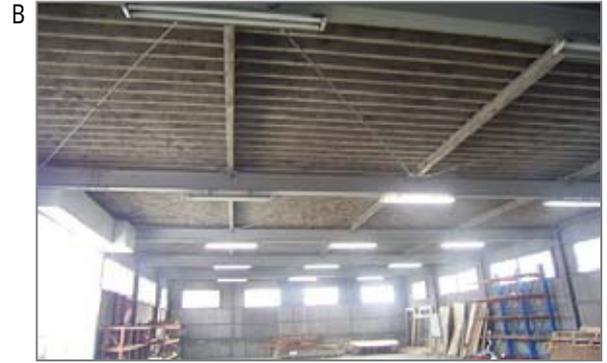
ある工業部品の倉庫の屋根、梁(はり)に石綿が吹きつけられています。倉庫の荷物の出し入れの際に壁を損傷したり、自然劣化等により、石綿が飛散し作業員がばく露する可能性があります。

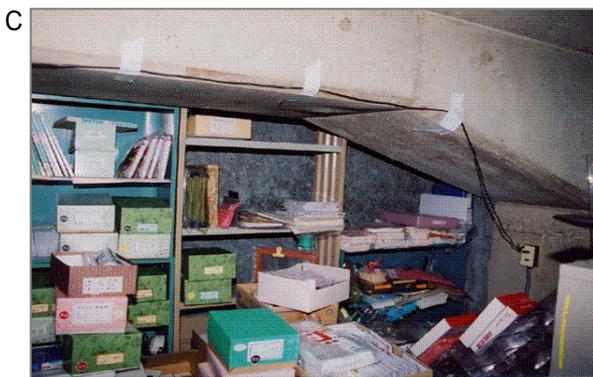
倉庫の壁に青石綿が吹き付けられていますが、経年劣化しており、飛散しやすい状況でした。この倉庫に、業務のために毎日数回出入りをされていた方が中皮腫を発症されました。

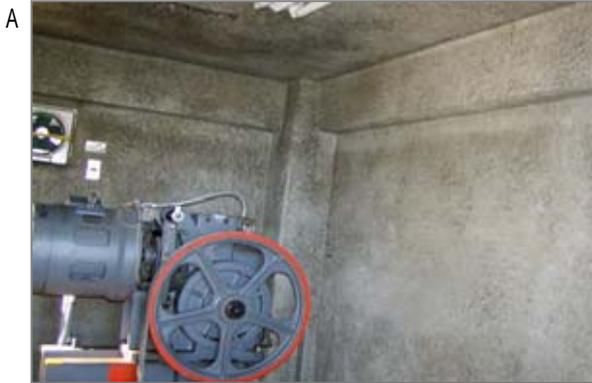
A エレベーター(EV)機械室は最上階にあり結露防止のため吹きつけ石綿があります。ワイヤーロープを停止階で停めるための石綿含有ブレーキライニングも巻上げ機についています。吹きつけ石綿の損傷や劣化による石綿の飛散、石綿含有ブレーキライニングの摩擦による発じん等により、修理・点検等の際にばく露する可能性があります。

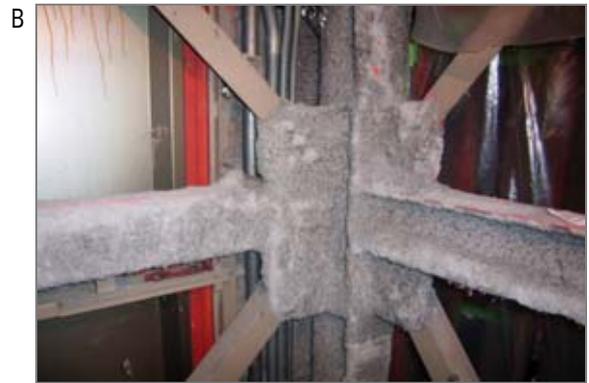
B エレベーターシャフト内(竖穴区画の吹きつけ石綿)。この閉ざされた空間をエレベーターは高速で何回も上下しているため粉じんが舞っているものと推測出来ます。修理、点検時に作業員が区画内に立ち入り、堆積した石綿粉じんが再飛散してばく露する可能性があります。

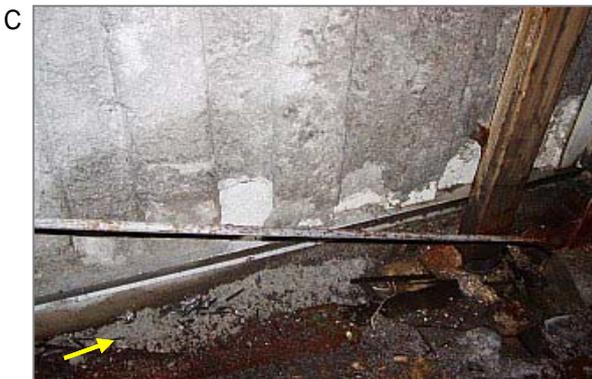
C エレベーターピット(最下部)に落ちていた耐火被覆の石綿。EVの保守要員が途中階での作業中に背中や工具類が接触して落下・堆積したものでしょうか。保守・点検時に再飛散して、作業員がばく露する可能性があります。

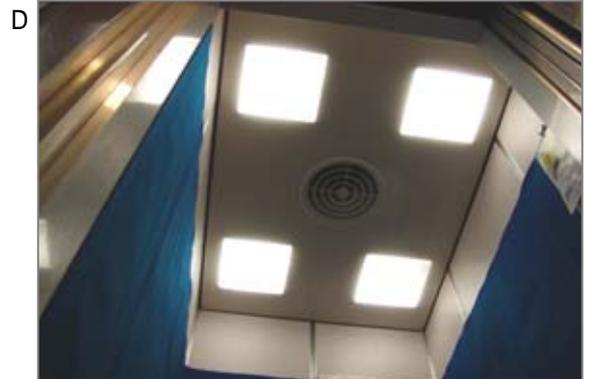
D 天井についているEVのファンを通してシャフト内の空気がEV内に取り込まれています。エレベーターの運転や案内等の係の人が、長期にわたってばく露している可能性はありますが、そのリスク評価は今後の課題です。今まで、これらの職種の方の石綿関連疾患は報告されていません。

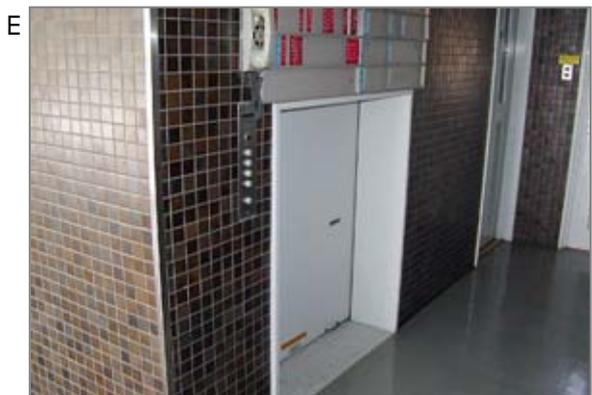
E これはダムウエイター。上下階にできたての食べ物を移動、物品倉庫では製品の上下移動に使われます。構造はエレベーターと同じです。保守・点検時に作業員がばく露する可能性があります。

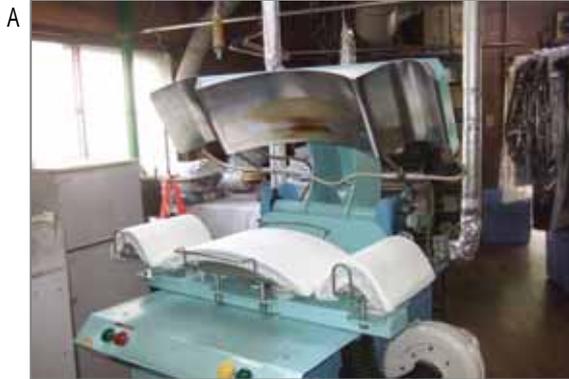
A 町中のクリーニング店のプレス機。軽油などを利用したボイラーは必須です。そのボイラーには保温材が使われています。(この写真には保温材は写っていません)。保温材の劣化によりばく露する可能性があります。

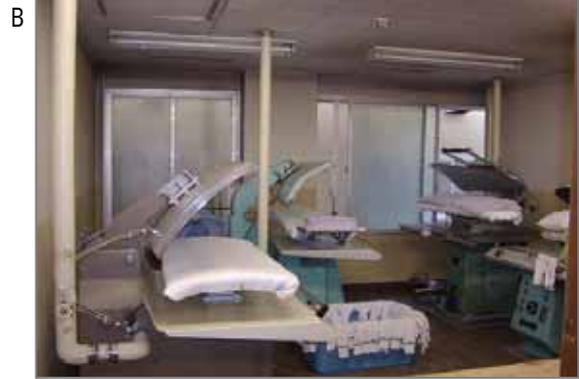
B 大病院のリネン室。すぐ隣に熱源供給のための石綿吹きつけされたボイラー室がありました。吹きつけられた石綿は自然劣化や損傷により繊維が飛散した可能性があり、扉が開け放たれていた場合にはこの部屋にも繊維が飛散してきた可能性も否定できません。

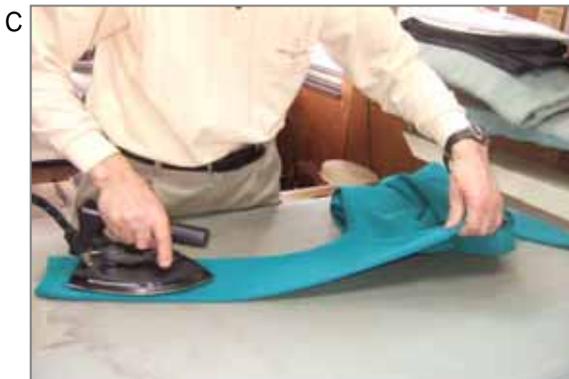
C クリーニング店といえばやはりアイロン。昔のアイロンはもっと重くてごつかったそうです。そのアイロンの熱絶縁部に薄い石綿板が使用されていました。分解しなければ、ばく露の可能性はありません。

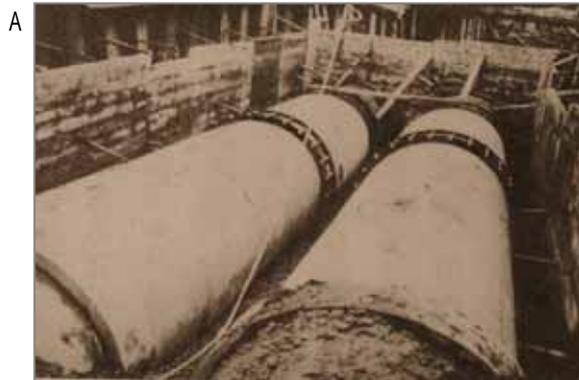
A 青石綿混入の水道用石綿セメント管。工場周辺域での石綿ばく露の可能性が指摘されていますが、取り付け現場でセメント管切断時に石綿粉じんが飛散した可能性もあります。

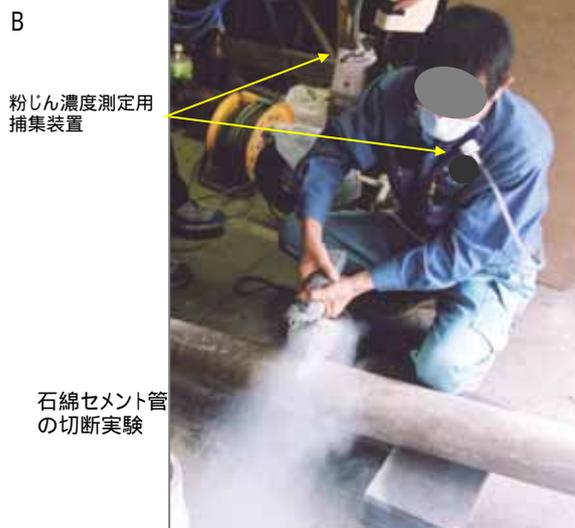
B 石綿セメント管の切断実験

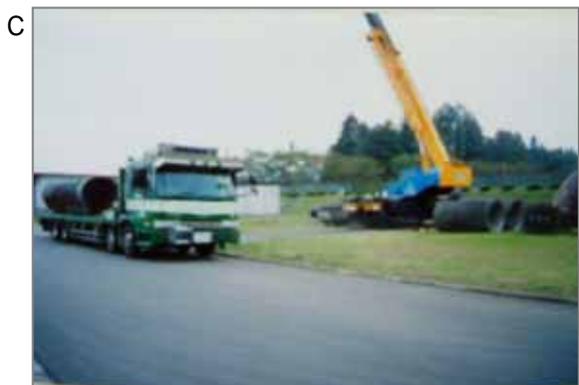
C この水道管の現在の撤去風景。振動により破損し、粉じんが飛散することがないように、丁寧に運搬する必要があります。

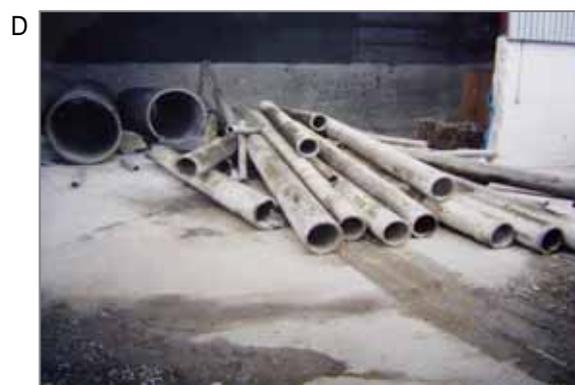
D 水道管の集積。尚、石綿セメント管という標記は上下水道用、石綿セメント円筒という標記は煙突など建築用に用います。

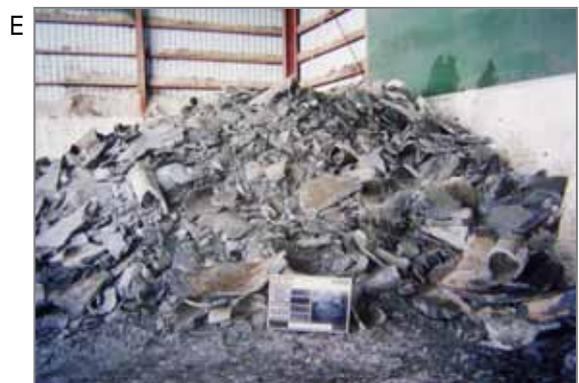
E この後に産業廃棄物として、粉碎して処分場に埋め立てられます。粉碎、埋め立て時に粉じんがかなり発生します。

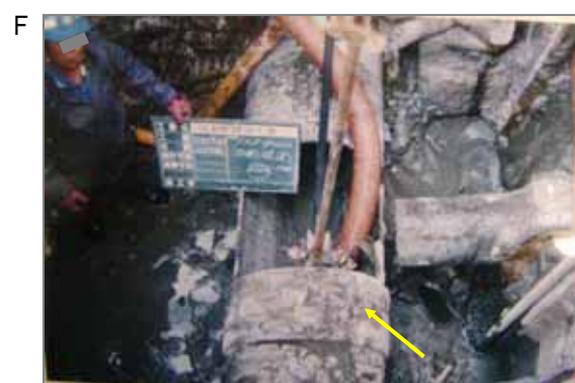
F 破損し水が溢れた石綿管の取替え工事。地盤沈下や重量物通過、あるいは災害で起こりえるシーンです。交換用石綿セメント管を寸法あわせのために現場で切断したため、その際にばく露した可能性があります。

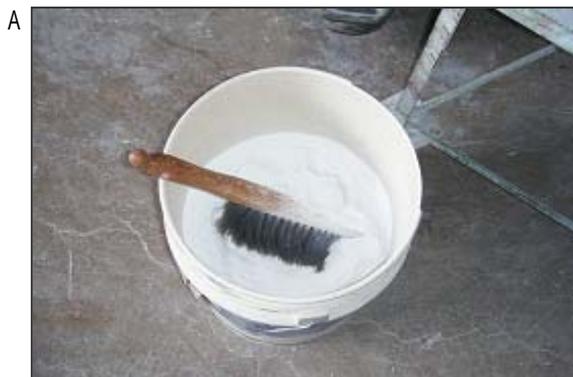
A タルク入りのバケツにハケが入っています。タルクにはしばしば石綿が不純物として混入していました。

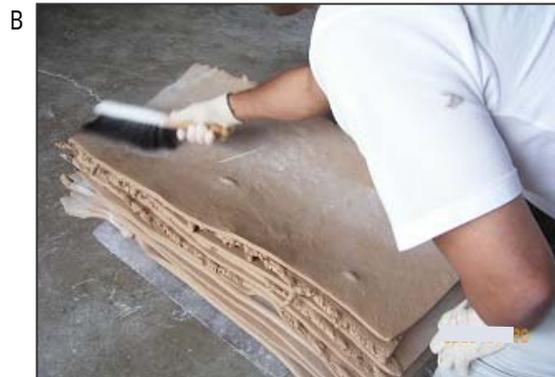
B ゴムにハケでタルクを塗っているところ。タルク粉をまんべんなく塗っておかないと、ゴム同士がくっついてしまいます。塗布する際にはタルクが飛散した可能性があります。

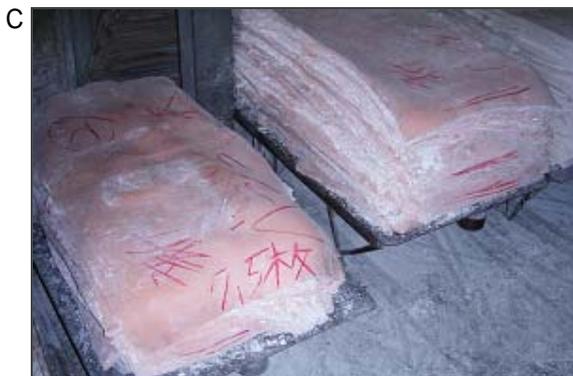
C 加工用ゴムです。この工場では、このようなゴム板を製造し、靴底等に加工する工場へ出荷します。運搬する際にも、タルクが飛散した可能性があります。

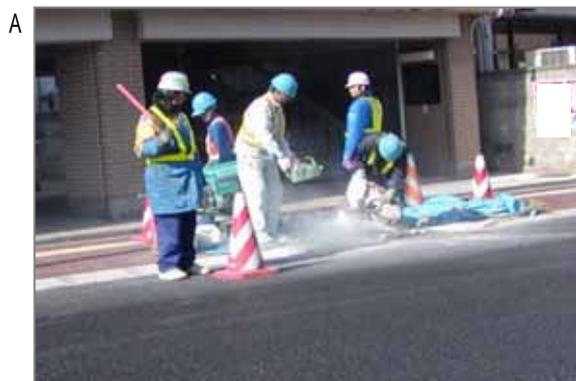
道路工事、補修作業時には粉じんが発生します。アスファルトにかつて石綿が混入していた区間においては、石綿粉じんにばく露する可能性があります。

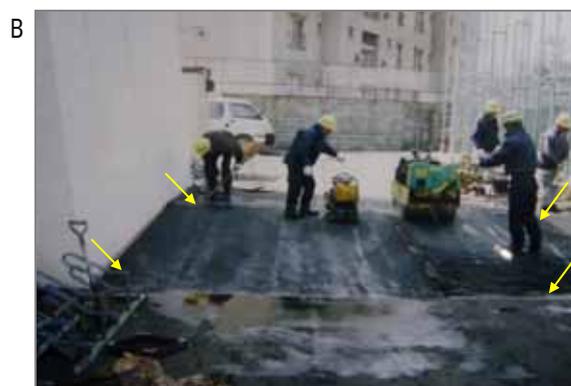
舗装工事、割栗石、砂利、アスファルト(瀝青ともいいます)の順で平らな固い地面を作ります(ローラーにて転圧)。

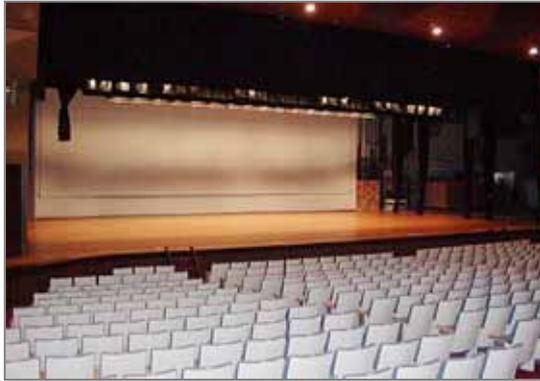
A

映画館・ホール・公会堂・劇場など音響効果(特に吸音)が求められる場所には、吹きつけ石綿は多用されてきました。客席側の壁には石綿穴あき板などもあります。こうした建物の建築時の作業員のばく露や、補修時のばく露の可能性があります。

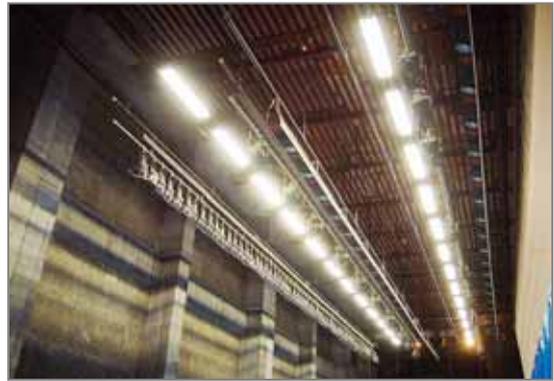
B

舞台の袖から天井を見上げた写真。照明ライトやスクリーンを吊っている上はブドウ棚があり、殆どのホールで吹きつけ施工されています。奥、両袖の壁および奈落部も同様です。吹きつけの劣化や損傷により、舞台関係者がばく露する可能性があります。

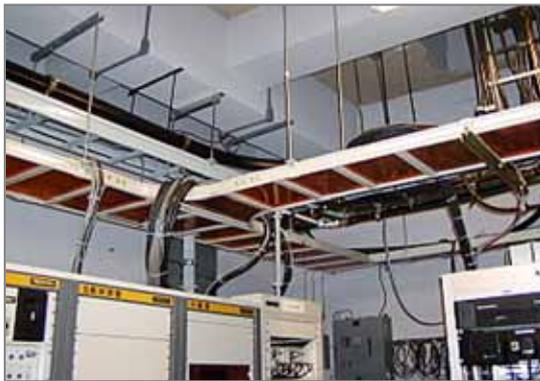
C

放送局の通信機械室の天井。殆どのTV・ラジオ局の収録スタジオ・調音室・ミキサー室・編集室の壁、天井には石綿穴あき板が吸音のために使用されています。劣化や破損により、放送関係者のばく露の可能性があります。

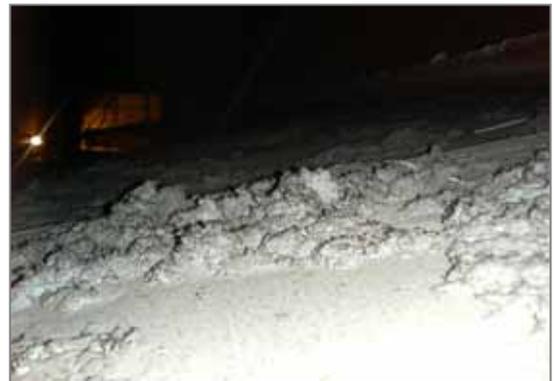
D

劇場の客席の天井裏およびキャットウォーク、シーリングスポット、ピンスポット室などに吹きつけ石綿があります。写真は劇場の天井裏に石綿が脱落しているところ。

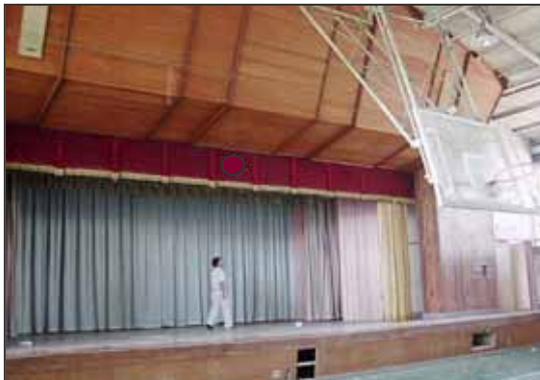
E

学校などの講堂・体育館にはかつて相当数の吹きつけ石綿がありました。ボールをぶつけるなどで石綿が飛散する可能性があり、施設管理者等が長期にわたりばく露した可能性があります。

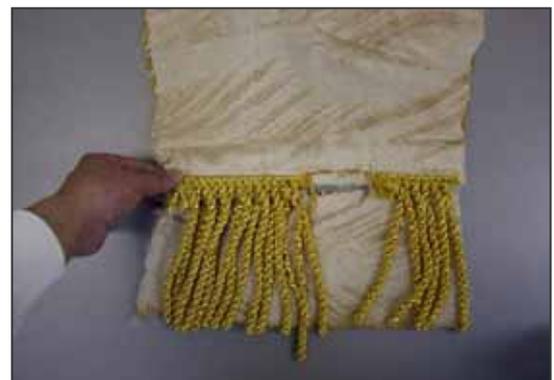
F

劇場などの緞帳。舞台での花火手品から着火したことがあり繊維の一部に石綿を混入して防火性能をもたせたものがありました。また、天井に石綿吹きつけがあり、粉じんが付着している可能性はあります。
